# Proyecto de Ley N° 7532/2020-CR

**PROYECTO DE LEY QUE DECLARA DE NECESIDAD PÚBLICA E INTERÉS NACIONAL LA RESTAURACIÓN Y RECONSTRUCCIÓN DEL TEMPLO SANTIAGO APÓSTOL DE TOTORA, PATRIMONIO CULTRAL DE LA NACIÓN, UBICADO EN EL CENTRO POBLADO DE TOTORA, DISTRITO DE LIVITACA, PROVINCIA DE CHUMBIVILCAS, DEPARTAMENTO DEL CUSCO**

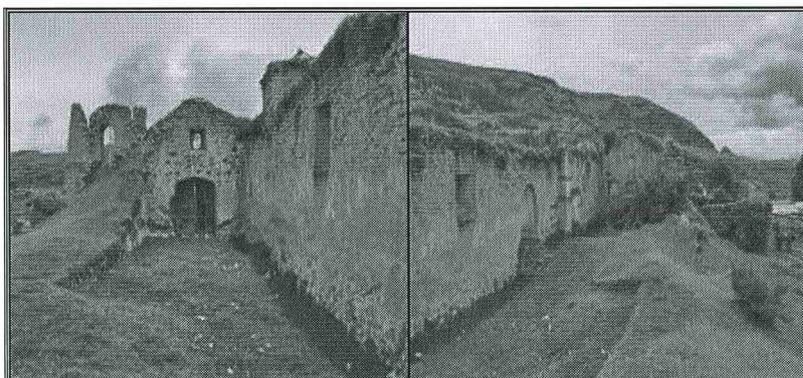
Actualmente el templo luce devastado, sin embargo queda en pie algunos elementos arquitectónicos de la parte frontal con algunos segmentos de muros que delimitan su trazado o diseño arquitectónico. Estos pocos elementos que permanecen, parecen resistirse a un olvido total del inmueble religioso, cuyos textos bibliográficos que la refieren, nos permiten evocar una imagen integral del templo con sus detalles arquitectónicos como el muro de pies, muro testero, arco toral, bautisterio, presbiterio, altar mayor, y otros elementos característicos que son descritos en los libros de fábrica e inventarios de su correspondencia.

Muro adecuado puede llegar a recuperar su extraordinaria riqueza arquitectónica que antaño la caracterizaba. Mantiene su alineación original en relación a sus bases estructurales que hacia el lado izquierdo mirando al altar, tiene el muro del evangelio en pie, al igual que la torre adosada, mientras que el muro de la epístola se encuentra caído como también su torre.

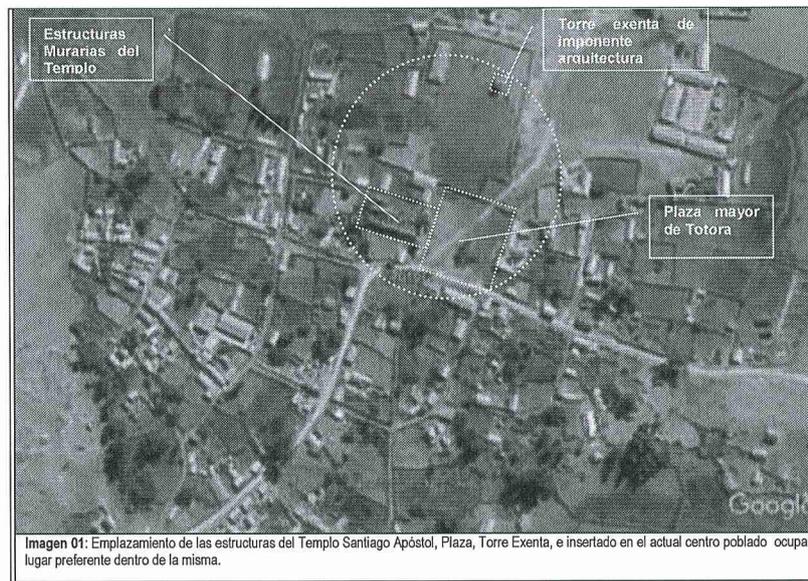
Imagen 01: Emplazamiento de las estructuras del Templo Santiago Apóstol, Plaza, Torre Exenta, e insertado en el actual centro poblado ocupando lugar preferente dentro de la misma.

En la comunidad campesina de Totorá (imagen 01) y ocupando un lugar preferente se encuentran las Estructuras Murarias del Templo Santiago Apóstol de Totorá, la plaza principal -Ambiente Monumental- y a 90 m se localiza la Torre exenta; conjunto urbano que según la fuente histórica se remontaría al siglo XVI (concebida

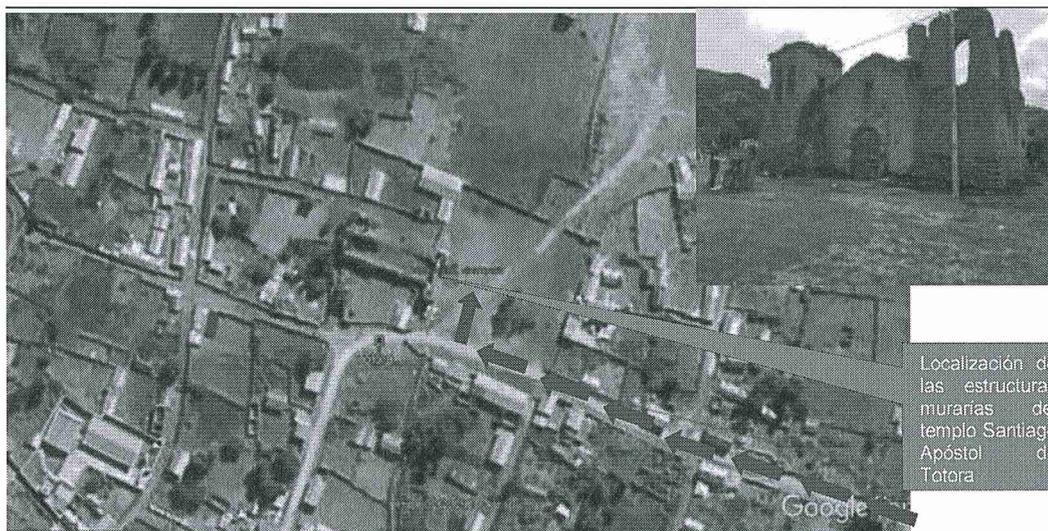
**Imagen 02:** Imagen panorámica del área de estudio destaca las estructuras murarias del templo, la foto pone en evidencia la fachada parcialmente colapsada (lado derecho).

El paisaje y entorno inmediato queda definido por el volumen que ocupan las **estructuras murarias, atrio** (Imagen 02, 03) de la capilla en uso actual –como festividades, culto–, donde los pobladores practican sus costumbres ancestrales. La arquitectura simple caracterizada por su nave única, estrecha y alargada ocupa un área de 528.00 m<sup>2</sup> y un perímetro de 155.33 ml, sobre una superficie aproximada de 41 ml de largo por 10 ml de ancho, no incluye contrafuertes, capilla(s), existen los hastiales de los muros de Pies y Testero que nos hacen asumir que le techo era a dos aguas; Asimismo, las fuentes escritas indican que en el siglo XIX (1840) el techo del templo fue rehecho y cuando se refiere a las torres habla en singular como "su torre era de adobe". El **Ambiente Monumental**, entendido como el espacio de apoyo y soporte de las estructuras murarias.

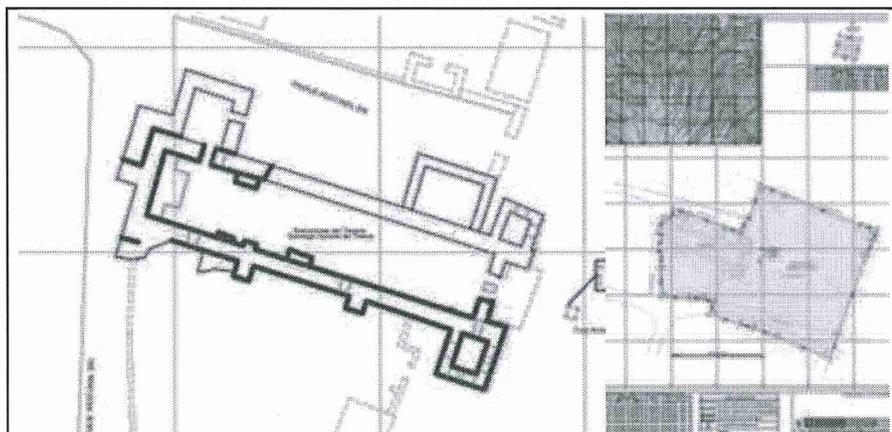
*Las estructuras que definen las características del bien inmueble definen una planta de forma rectangular de gran tamaño para un centro poblado pequeño como Totora correspondería al tipo descrito por Benavides, la arquitectura mestiza -José de Mesa y Teresa Gisbert- nave única, estrecha, alargada, y cubierta a dos aguas. El acceso orientado al sureste, con portada de piedra y arco de medio punto está enmarcado por el avance de los muros principales y de la cubierta, carece de capillas laterales, pero cuenta con sacristía y probablemente baptisterio, torre(s) y atrio con tratamiento de piso de piedra (quedan algunas evidencias).*

**Imagen 03:** Planta de distribución de la Estructuras Murarias del Templo Santiago Apóstol de Totora

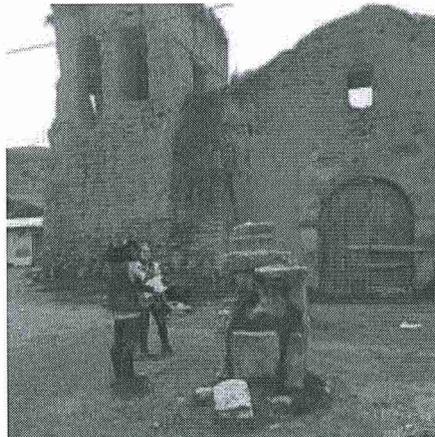
Espacio abierto e integrado a la plaza principal del centro poblado, aparentemente no habría existido una barda o desnivel que haga diferenciar los límites de la misma, así como tampoco existe la diferencia a nivel de pisos, está conformado por una plataforma empedrada, cruz atrial.

Base de la Cruz Atrial con líticos labrados

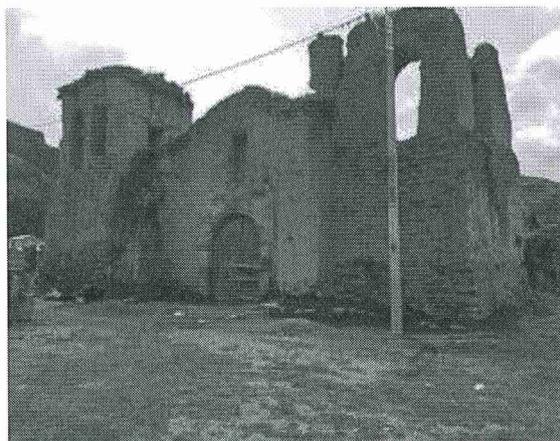
La fachada principal o fachada de pies, está orientada al sureste y como toda la estructura está en mal estado de conservación, su composición es simétrica a partir de un eje axial imaginario trazado a partir de la portada, y pese a la pérdida de cobertura y la erosión de las cabeceras de muros, se lee que el ingreso al templo estaba flanqueada por la prolongación de los muros de la Epístola y Evangelio simulando un nártex aun cuando en la actualidad están parcialmente derruidos, sin embargo estas estructuras guardan correspondencia con el esquema de las capillas rurales del altiplano descrito por (Benavides: 1988). Los muros están elaborados con mampostería de adobe como se aprecia en las (fotos 12, 13, imagen 05) se encuentra elementos, como Portada, Nartex, Torres

Fachada de Pies estructuras murarias del Templo Santiago Apóstol

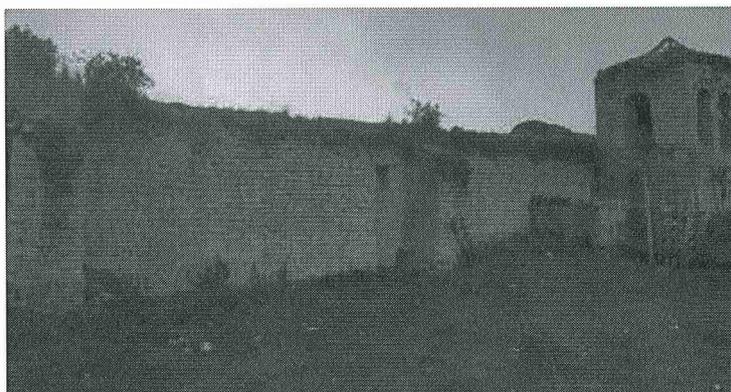
Permite entender la volumetría del Templo ya que conserva su altura de edificación y conserva una mayor cantidad de elementos; como la estructura de la Torre, con contrafuertes, carece de revestimiento, está construido con adobe los sobre cimientos están contruidos con aparejo rustico de piedra sobre el que se yergue el muro de adobe, carece de elementos decorativos sus elementos son, torre y contrafuertes.

Vista de la fachada lateral izquierda o muro del Evangelio

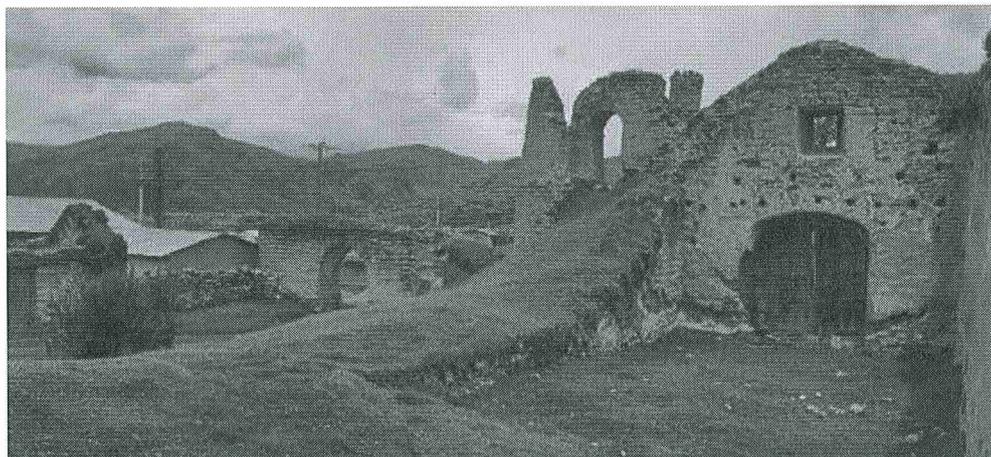
Este muro a diferencia del muro del Evangelio está colapsado, la altura (interior) que alcanza es menor al metro por lo mismo su lectura es austera, incompleta; según la información de la investigación histórica habría existido una puerta en este muro: Salazar 2020<sup>8</sup>, hacia la altura del altar existen muros que evidencian la localización de una sacristía contruidos con aparejo de adobe, el estado de conservación del muro de la Epístola es malo debido al crecimiento de hierbas y

*pasto sobre el material acumulado a raíz del colapso del mismo, las evidencias encontradas son torre, sacristía, acceso, baptisterio.*

*Fachada lateral derecho o Muro del Evangelio colapsado y en mal estado de conservación*

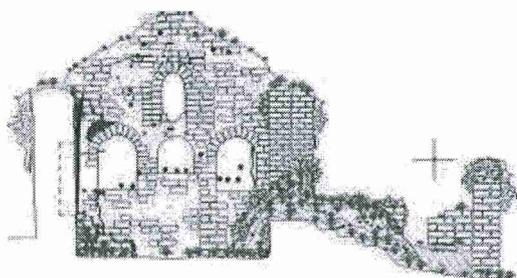
*Las evidencias permiten la lectura de un volumen simétrico en referencia al eje central de la nave, este muro está construido con adobe, la técnica y tecnología del uso de materiales y forma, rememora las prácticas constructivas prehispánicas, por el uso del hastial la estructura del techo es a dos aguas y según la fuente histórica el techo era de teja, configuración que fue modificada en el siglo XIX ya que originalmente habría sido de paja según la fuente histórica, destaca también el contrafuerte en la cabecera del muro los elementos encontrados son contrafuertes, hastial:*

*Muro testero (fachada posterior) aparejo de adobe en mal estado de conservación, contrafuerte central y hastial*

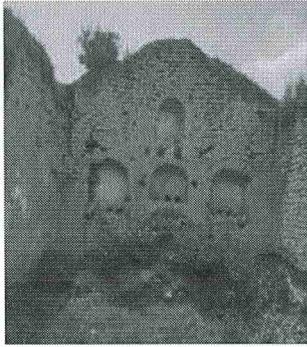
- a. Retablo del Altar Mayor: localizado en la cabecera de la nave – Altar Mayor- las evidencias, muestran un retablo mayor embebido en el muro testero con nichos de tres cuerpos y tres calles aún existe el enfoscado al interior de los nichos

Retablo neoclásico localizado en la cabecera de la nave

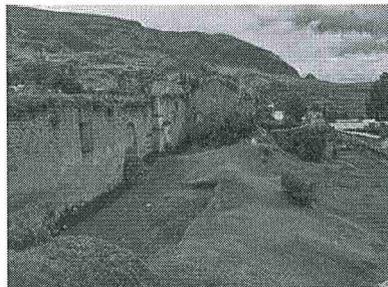
- b. Muro Evangélico y Epístola (interior): el primero conserva mayor porcentaje de mampostería de adobe y parte retablos empotrados revestido en sillería de tova volcánica con sotabanco, pilastra del arco toral y vanos, a la altura del sotocoro queda parte de una imposta en sillería de tova volcánica que era parte del coro -versión de pobladores. El segundo está colapsado.

Nave alargada, Evangelio mejor conservado

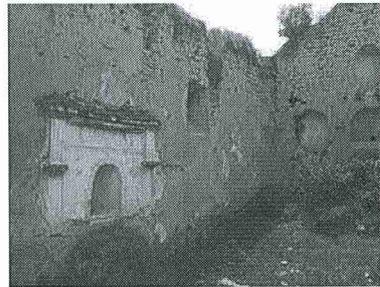
Evangelio, retablo embebido con sotabanco y revestido con sillería de tova volcánica

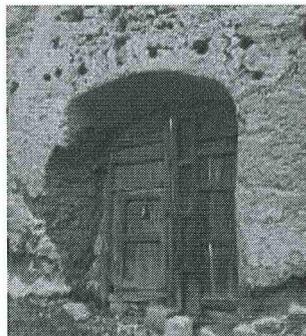
- c. Muro de Pies (interior): contiene la puerta de acceso clausurada, de madera rústica de tabla recargada a dos hojas y postigo, cerradura metálica antigua y uso de quicio en mal estado de conservación”.

La puerta en carpintería de madera tabla recargada a dos hojas, con postigo clausurada y en mal estado de conservación”

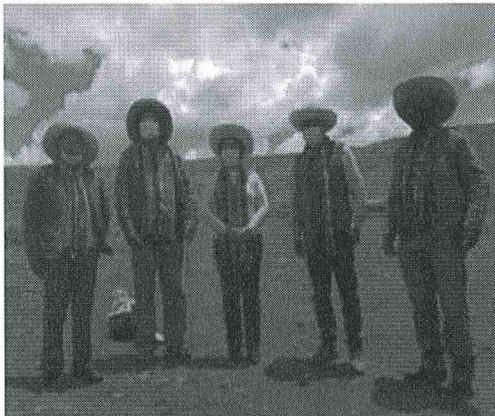
El 18 de diciembre de 2020, conjuntamente con las autoridades del distrito de Livitaca, se realizó una visita a los templos de Santiago Apóstol de Totora y Pujñahui, ubicados en el distrito de Livitaca, provincia de Chumbivilcas - Cusco, con la finalidad de conocer su estado de conservación, toda vez que estas infraestructuras constituyen un atractivo turístico de gran valor histórico para la región cusqueña.

Visto el templo Santiago Apóstol de Totora, efectivamente se encuentra deteriorado, motivo por el cual la presente iniciativa legislativa busca declarar de necesidad pública e interés nacional su restauración y reconstrucción arquitectónica. Esta joya de arte cusqueño jamás se debe perder, no sólo por ser exquisita en belleza, sino por su trascendencia histórica y cultural para este pueblo milenario.
